Alud de tierra en excavación

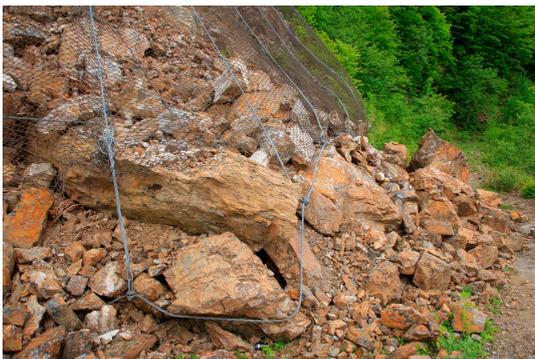
Durante una tarea de excavación mecánica con profundidad superior a 5 mts, un equipo de trabajo omite el entibamiento del terreno por la premura en la terminación de la labor. Terminando la tarde dos trabajadores se encontraban en su labor midiendo niveles de la tubería y recogiendo las herramientas dentro de la excavación, en ese momento se genera un alud de tierra dejándolos sepultados, luego de 7 horas son rescatados sin vida.

- Omisión cumplimiento de protocolos de seguridad para tareas de alto riesgo (excavaciones).
- Protección y barreas inadecuadas (Excavación sin entibado)
- Desconocimiento condiciones del terreno (estudio de suelos).
- Disposición de material extraído de la excavación a menos de 1.20 mts del borde de la misma.
- Deficiencia en el análisis de riesgos en la ejecución de tareas de alto riesgo (Procedimiento de excavación: validación de conceptos (Apuntalamiento - entibado)).

- Realizar estudio de suelos previos a la realización de excavaciones para determinar el tipo de protección/entibados de acuerdo con los resultados del estudio. Establecer procedimiento de trabajo seguro en excavaciones teniendo en cuenta la guía de excavaciones del ministerio donde se incluya lo siguiente:
- Planeación y programación adecuada de los trabajos.
- Supervisión continúa durante la ejecución de la tarea para asegurar el control en las condiciones de seguridad establecidas.
- Determinación de los tipos de entibados a instalar de acuerdo con los trabajos realizados y estudios previos del terreno.
- Inclusión de listas de verificación y permisos de trabajo.
- Verificación de las áreas y distancias de seguridad del material de excavado sobre excavación.
- Aseguramiento de las competencias del personal a nivel de seguridad.
