### Atrapamiento de carrocería contra sistema de llantas

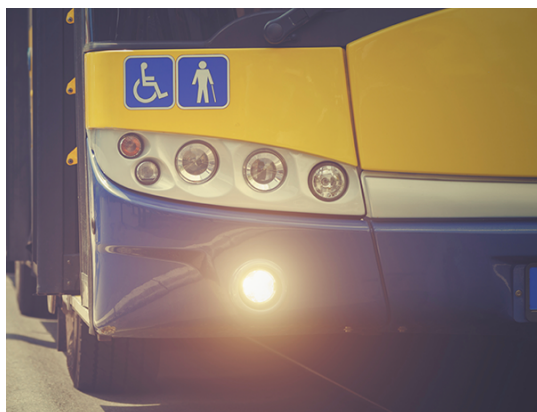
El conductor del bus escucha algo anormal en la operación del vehículo, para lo cual procede a realizar en la calle una revisión visual del vehículo y se dirige a la parte trasera, ingresa su cuerpo entre las llantas traseras y la carrocería, la cual se ladea atrapando al conductor y ocasionándole la muerte.

- El sistema de suspensión neumática del bus tenía pérdida de aire, y al revisar la causa, se reventó la manguera neumática generando el movimiento de la carrocería sobre las llantas traseras, en el lugar donde el trabajador realizaba la inspección visual.

- Evitar reparar por sus propios medios elementos que competen a las áreas de mantenimiento.

- 
- Conocer los modos de falla del sistema de suspensión neumática y las consecuencias cuando ocurren estos fallos.
  - Ser estrictos con el cumplimiento de los programas de mantenimiento predictivo, preventivo y correctivo de los vehículos.
  - Plan de entrenamiento permanente.
  - Elaboración y divulgación de lección aprendida al personal expuesto a riesgos identificados en la investigación del evento.
  - Fortalecer los roles y responsabilidades de cada cargo, especialmente los operativos.
  - Actualizar la identificación de peligros y valoración de riesgos en compañía de las áreas técnicas y hacerlas conocer al personal.
