Atrapamiento por eje de llanta

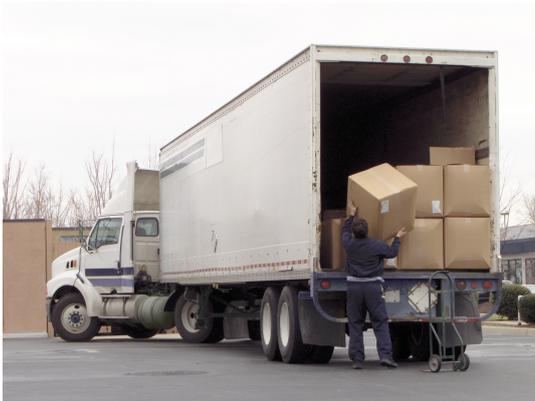
El trabajador se encontraba acostado debajo del vehículo durante la espera del turno para descargar el contenedor; el conductor sin percatarse de que su compañero se encontraba debajo inicia la marcha del vehículo, visualiza un compañero que le indica de forma alarmante que debe parar, entonces se percata que su compañero había sido aplastado por parte del primer eje de las llantas traseras del lado derecho del remolque.

El trabajador fallece inmediatamente.

- Fallas en los protocolos o estándares de seguridad en la actividad y Falta o ausencia de un análisis de identificación de peligros previo a la tarea.
- Ubicación inadecuada del trabajador.
- Fallas en la comunicación entre conductores y auxiliar de bodega

- Establezca un estándar de seguridad vial (incluya plan de movilidad, análisis de riesgos y reporte a Jefes de control)
- Refuerce el programa de entrenamiento a conductores.
- Adquiera dispositivos de monitoreo de vehículos. Revise la matriz de identificación de peligros y realice los ajustes pertinentes respecto a la valoración de los riesgos.
- Documente el perfil de cargo para conductores e implemente en el proceso de selección.
- Realice seguimiento a la programación de horarios y rutas establecidas vs la planificación y ejecución de las mismas
- Elabore lección aprendida, socialice al personal expuesto a riesgo tránsito
- Garantice en los procesos de inducción y re inducción capacitación sobre riesgo tránsito e incluir en el plan de capacitación anual.
