### Atrapamiento por máquina sopladora

¿Qué pasó?

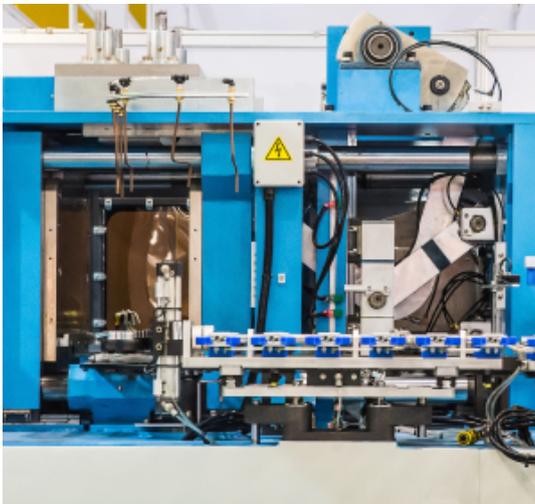
Un operario de máquina sopladora se encontraba laborando en el turno de la noche, fue atrapado a nivel superior de su cuerpo entre las grapas y molde de la máquina.

- El trabajador ingresa a la máquina sobrepasando el sensor de la fotocelda.
- El sensor instalado en la máquina era inadecuado e insuficiente para controlar el riesgo.
- El proceso de la máquina requería intervención manual del trabajador en el punto de operación con una extensión de mano.
- La sopladora no cuenta con una barrera física entre la persona y el punto de operación.
- No existe un procedimiento seguro estandarizado para realizar ajustes a la máquina.
- El trabajador se encontraba operando la sopladora en un área, solo sin supervisión continua.
- El operario realiza sus funciones de acuerdo a la experiencia en el oficio, pero no se ha realizado un entrenamiento formal sobre la operación segura de la máquina, ni se han validado sus competencias.
- No se ha realizado una valoración adecuada del riesgo.

- La empresa debe garantizar la verificación del estándar de seguridad de la operación y verificar el conocimiento adquirido por medio de una evaluación.
- Validar el cumplimiento del estándar de seguridad a través de la metodología de observación de comportamiento, llevando registro del cambio.
- Implementar un programa de inspección de seguridad rutinaria que verifique el estado, uso y efectividad de los dispositivos de seguridad instalados en las máquinas.
- Evaluar y ajustar periódicamente el programa de mantenimientos preventivo y correctivo de las máquinas.
- Fortalecer a los Jefes y supervisores en los roles y las responsabilidades que se deben cumplir frente al Sistema de gestión de la seguridad y salud en el trabajo. Evidenciando su participación en el sistema.
