### Caida en alturas desde Andamio colgante

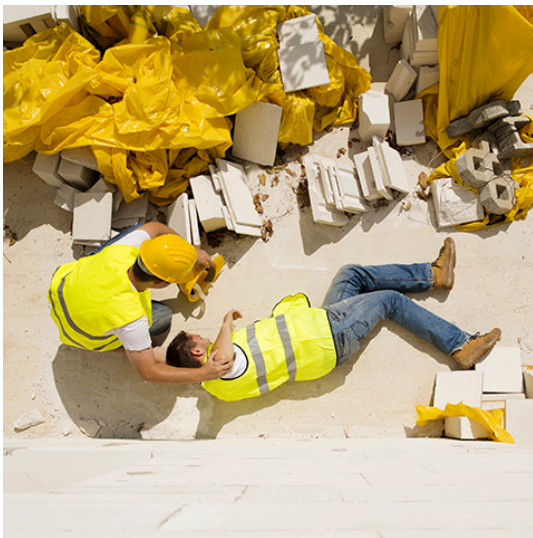
Un oficial de pintura en construcción se encontraba realizando sus labores al interior de un edificio en acabados.

Uno de sus ayudantes que se encontraba pintando la fachada sobre un andamio colgante lo llamó para que le diera algunas instrucciones sobre el trabajo.

El oficial decide demostrar a su ayudante la forma correcta de hacer el trabajo y ante las advertencias de sus subalternos ingresa al andamio sin ningún equipo de protección personal contra caídas.

Por acción del viento el andamio se desestabiliza y el oficial de pintura cae desde una altura de 7 pisos.

- Reglamento de Seguridad para protección contra caídas en trabajo en alturas de acuerdo a resolución 1409/2012.
- Definir claramente roles y responsabilidades de seguridad y salud en el trabajo en obra.

- Implementar inducciones específicas en temas de comportamiento y normas de seguridad durante la permanencia en la obra, con compromisos en todos los niveles de la organización.

- Implementar e inspeccionar periódicamente sistemas de protección contra caídas.
- Señalizar los peligros en todos los frentes de trabajo.
- Garantizar que los equipos de protección personal contra caídas y puntos de anclaje sean suficientes para los requerimientos del trabajo, cumplan con especificaciones técnicas y certificados de calidad.

- Establecer controles de ingeniería que garanticen el acceso y evacuación segura de sistemas para trabajo en alturas.
- Fomentar y fortalecer la cultura del cuidado al interior de las obras.
