### Atrapamiento en izaje de cargas

#### ¿Qué pasó?

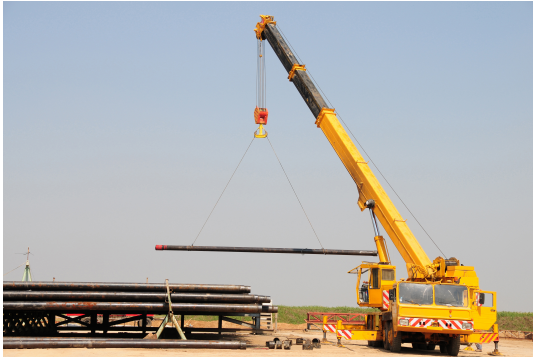
La maniobra se realiza sin aparejador y luego de tener los dos tubos sobre La plataforma de la grúa posicionados en su parte superior sobre la protección de la cabina (antivuelco) de la grúa y en la inferior reposados en la compuerta de la plataforma, el trabajador se dispone a amarrar por la parte inferior el primer tubo que había subido el cual no se encontraba ni bloqueado, ni asegurado. Este se resbala por la parte superior hacia afuera de la plataforma (Protección de la cabina), este movimiento provoca que la parte inferior del tubo atrape al trabajador entre el tubo y las compuertas de la plataforma.

- El Camión grúa que se utilizó no contaba con las dimensiones para transportar la tubería, la plataforma tiene más de 10 mt de longitud
- Los tubos se encontraban sucios de barro y teniendo en cuenta la posición de los tubos facilitaba su deslizamiento.

- Todas las personas que intervengan en el procedimiento de izaje: supervisor, operador del equipo de izaje y aparejador /señalero deben tener las competencias para realizar esta labor. Así mismo, los equipos, aparejos y accesorios para izaje deben estar certificados.
- El supervisor, operador del equipo de izaje y señalero deben establecer el plan de izaje de acuerdo con las tablas de carga del equipo. Además, establecer las responsabilidades de cada uno.
- Es fundamental desarrollar las listas de verificación si las hay o hacer un ARO o AST.

- 
- Antes de operar el equipo se deben inspeccionar todos los controles y accesorios para asegurarse de que funcionan correctamente. Con especial énfasis en el interruptor de seguridad.
  - La grúa debe estar sobre una superficie firme, estable y nivelada.
  - Se deben extender completamente los estabilizadores, señalizar las áreas y garantizar que solo ingrese personal autorizado e involucrado en la operación
  - Elevar unos pocos centímetros la carga y verifica el sistema de frenos antes de izar completamente.
  - Los movimientos deben ser lentos, sin cambios de dirección repentinos.
  - Revisar la operación realizada y ejecuta acciones de mejora, si se justifica.
