### Atrapamiento en tolva - Mezcladora de concreto

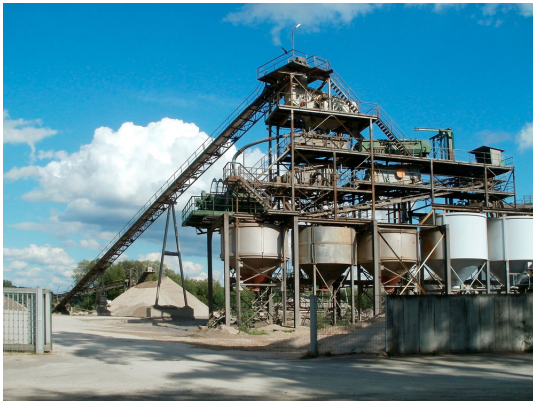
El trabajador se encontraba realizando la limpieza en el interior de la tolva , para sacar y desprender el concreto de las paredes de la misma, en el momento de encontrarse en el interior de esta, el mezclador se activa y ocasiona el atrapamiento del trabajador con las aspas internas del equipo.

Consecuencia: Muerte del trabajador.

- Accionamiento accidental de la mezcladora.
- Ausencia en la aplicación de procedimientos para bloqueo y etiquetado para trabajos con energías peligrosas.
- Ausencia de un procedimiento seguro para la realización de la tarea, limpieza de la tolva.
- Deficiencia en la planeación de la limpieza a realizar y los controles a utilizar en el lugar de trabajo.
- Deficiencia en la identificación de peligros y la aplicación de las herramientas para el control operacional de maquina, ats y permisos de trabajo.

- Implementar y divulgar el procedimiento de limpieza de la tolva, que conlleve la identificación de los peligros para espacios confinados y energías peligrosas, debe contener el ajuste de los permisos de trabajo de todos los actores de la operación y las responsabilidades de cada uno. Definir tiempos rigurosos de limpieza, definir procesos de reporte de tareas críticas a las áreas encargadas.

- Establecer el procedimiento para el manejo de seguro de energías peligrosas, que incluya procesos de identificación de peligros, sistemas de bloqueo seguro, señalización y etiquetado de maquinarias en mantenimiento.

- Considerar el incluir controles de ingeniería y de tecnología que permita un nivel superior de protección de seguridad.
- Ajustar y fortalecer las herramientas como ats y permisos de trabajo para las actividades críticas, que contengan identificación detallada de las tareas a realizar.
