### Caída en alturas desde estructura provisional

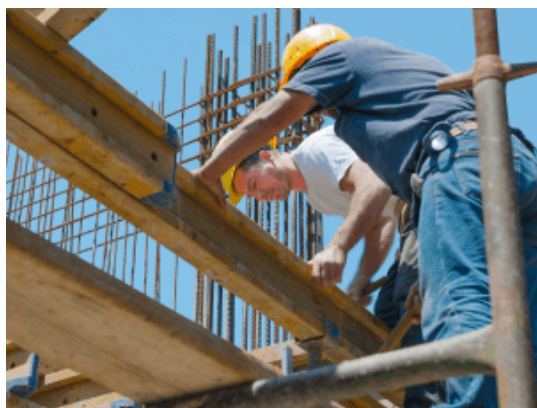
Un trabajador pasa sobre una estructura provisional (palomera), al mismo tiempo que otro compañero estaba ubicado sobre la misma; al momento de pasar, uno de los planchones se rompe haciendo que la malla electro soldada que estaba debajo no resistiera el impacto, esta se fracturó en uno de los extremos generando que cayeran al vacío a una altura aproximada de 8 metros. Un trabajador muere en el sitio y el otro queda lesionado.

- Ausencia medida de protección de caídas. Capítulo III Resol. 1409 de 2012: Ausencia de medidas pasivas de protección (Red de seguridad). Ausencia de medidas activas de protección (punto de anclaje, mecanismos de Anclaje, conectores, soporte corporal).
- No existencia de puntos de anclajes.
- Ausencia programa de protección contra caídas y normas para trabajos en altura (Capítulo I Res. 1409/2012).
- La empresa no suministra Equipos de protección contra caídas para la actividad. (Capítulo II Art 3 Res. 1409 de 2012 Obligaciones del empleador).
- Ruptura del Planchón (Madera en Mal estado – Materiales desgastados y astillados).
- Sobre peso en el planchón.
- Las inspecciones realizadas no dan alcance a la verificación y estado de los materiales (Planchones, soportes, corbatas, pines) de palomeras.

- 
- Supervisión deficiente de la actividad- ausencia de Coordinador para trabajos en alturas.

- Implementar un programa de protección contra caídas según resolución 1409 de 2012, incluyendo puntos de anclajes e instalación de palomeras.
- Implementar y divulgar estándar de seguridad para instalación y trabajos con palomeras que incluya lista de chequeo de verificación y resistencia de materiales.

- Generar programa de inspecciones para verificar estado de planchones y demás materiales para las palomeras.
- Suministrar equipo de protección contra caídas al personal que expuesto al riesgo para cuando se realicen trabajos en altura y actividades que incluyan trabajos, desplazamiento y trasiego de materiales sobre palomeras.

- Asignar una persona encargada de Coordinar los Trabajos en alturas para que estos se realicen de forma segura, verificando las condiciones de seguridad de la obra.

- Fortalecer la competencia del personal que realiza trabajos en altura de acuerdo con la Resolución 1409 de 2012.
