### Cubiertas y estructuras

#### ¿Qué pasó?

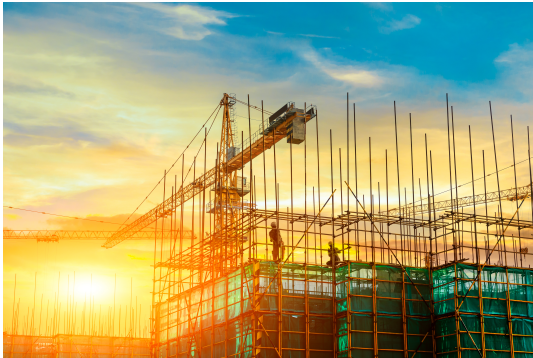
Un instalador de estructuras metálicas se encontraba instalando un Yumbolo (material sintético para tapar los huecos para minimizar el ruido) en compañía de su compañero de trabajo; para la instalación de este se ubican sobre un mezzanine que está a una altura de 4 metros del piso; sobre el mezzanine ubican un burro metálico con un tablón (90 cm de alto) para llegar al área de trabajo (2,50 metros aproximadamente desde el mezzanine hasta el área de trabajo) una vez termina el área, decide bajarse del burro metálico saltando al mezzanine ocasionando que el Superboard se fracturó, generando una caída libre del colaborador hasta el primer piso (4 metros).

- Entrepiso de superboard
- Ausencia de análisis de riesgo de la tarea a realizar
- Saltar desde 90 cm de alto
- Utilizar burro metálico como sistema de acceso

- Realizar un rediseño del entrepiso del mezzanine calculando la resistencia mecánica requerida del material y su operación antes de su instalación. Considerar el coeficiente de seguridad (también conocido como factor de seguridad) es el cociente entre el valor calculado de la capacidad máxima de un sistema y el valor del requerimiento esperado real a que se verá sometido).

- Realizar guía de actuación segura para el uso de burros metálicos, donde se defina si estos serán utilizados como sistemas de acceso o solo para el soporte de almacenamiento de materiales y/o producto terminado.

- Garantizar que durante la ejecución de las tareas de alto riesgo y/o tareas críticas exista la presencia de un supervisor de seguridad y salud en el trabajo el cual tenga como mínimo formación en plan de emergencia, primeros auxilios, identificación de riesgo y peligros, curso 50 horas en sistema de gestión en seguridad y salud en el trabajo

- Elaborar lección aprendida y socializar a todo el personal, garantizar la conservación del registro de asistencia, firmado
