Descarga eléctrica en medición de campo

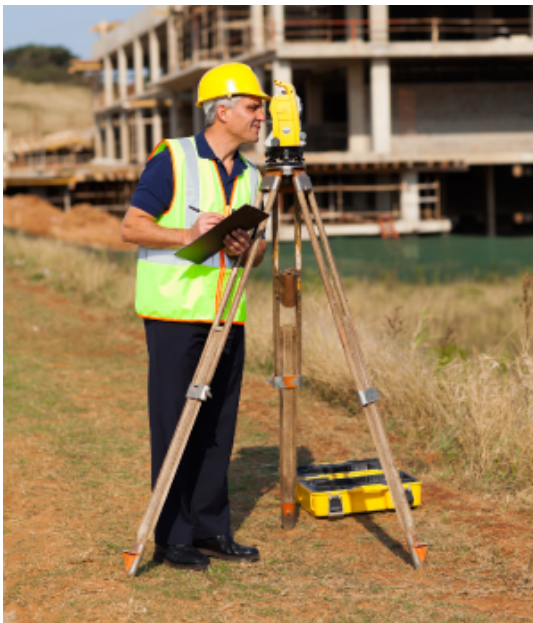
Un grupo de topógrafos contratistas de una obra se disponían a realizar una medición en campo. El cadenero #1 se encontraba con sus compañeros tomando unos puntos para nivelar la línea de alcantarillado sanitario y fluvial correspondientes a un proyecto de obra, cuando el cadenero saca la Mira y la extiende 5 metros aproximadamente esta hace arco con una línea de alta tensión (13.200 V) la cual se encuentra ubicada a 5.78 metros desde el piso donde el cadenero se encontraba debajo de ella generando la descarga eléctrica.

- Adoptar posición insegura bajo líneas de alta tensión.
- Líneas de alta tensión sin aislamiento eléctrico.
- Identificación deficiente de los riesgos en la zona de trabajo.
- Deficiencia en la inspección previa a la operación.
- Ausencia de normas, procedimientos y estándares de seguridad para la actividad de

medición en campo (topografía).

- Deficiente experiencia en el cargo.

- Realice un procedimiento de trabajo seguro para la tarea de medición en campo (Topografía), divúlguelo y realice proceso de observación de comportamiento.
- Adquirir Mira en material no conductor de energía o implementar equipos de alta tecnología para medición” Estación total”.
- Implemente y aplique lista de chequeo de inspección de condiciones de trabajo antes de iniciar la tarea de medición en campo.
- Elabore lección aprendida y divulgue al personal expuesto al riesgo.
- Fortalezca los procesos de inducción y reinducción en temas de agentes de riesgos.
