### Golpeado por vibrocompactadora

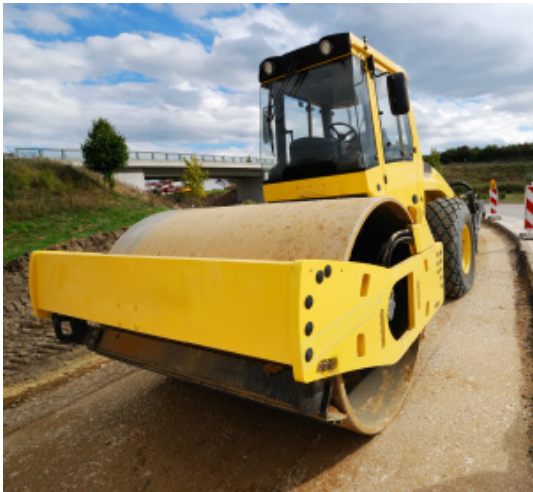
El trabajador, quien se desempeñaba como operador de retroexcavadora, llegó al tramo de la obra en horas de la mañana; otro operador de la vibrocompactadora informó que no iba a operar la máquina ya que el descenso era peligroso, fue entonces cuando el operador de la retroexcavadora toma el control de la vibro compactadora por una pendiente de aproximadamente 45°, perder el control de la misma, lo golpea y arrastra 1 metro aproximadamente causándole la muerte.

- Pendiente inclinada 45° aproximadamente.
- No agarre de los cilindros de acero sobre la vía pavimentada.
- Falta de experiencia en el manejo de la vibro compactadora.
- Supervisor deficiente.
- Omitir advertencia de peligro por parte de operador asignado y de compañeros de trabajo.
- Uso de equipo inadecuado.

- Evaluar el uso de maquinaria manual (ranas o canguros) en áreas de riesgo de deslizamiento.
- Validar dentro de las competencias el conocimiento de las medidas de seguridad que se deben establecer por parte de los SISOS; Supervisores y Residentes de las obras, con base en sus roles y responsabilidades y las consecuencias de sus decisiones y actuaciones.

- Implementar procedimientos de trabajo seguro para desplazar maquinaria y equipo hacia el punto de la obra. (Determinar el tipo de maquina a utilizar según las características del terreno).

- Documentar, implementar y divulgar procedimientos de manejo para maquinaria amarilla o pesada (Normas, entrenamiento, perfiles, mantenimiento, programa de inspección, ATS, estándares y demás requeridos).

- Diseñar perfiles ocupacionales que incluyan certificación de competencias en labores de supervisión de mantenimiento y del personal que realiza tareas operativas.
